案例：上海某住宅地库 渗水及地坪损坏鉴定

委托方式：上海某法院委托

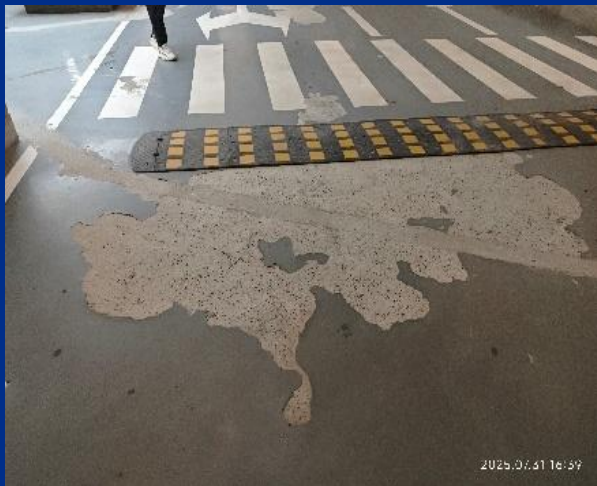
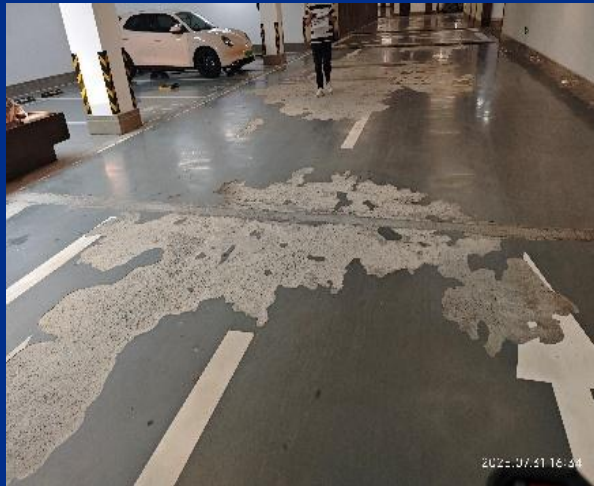
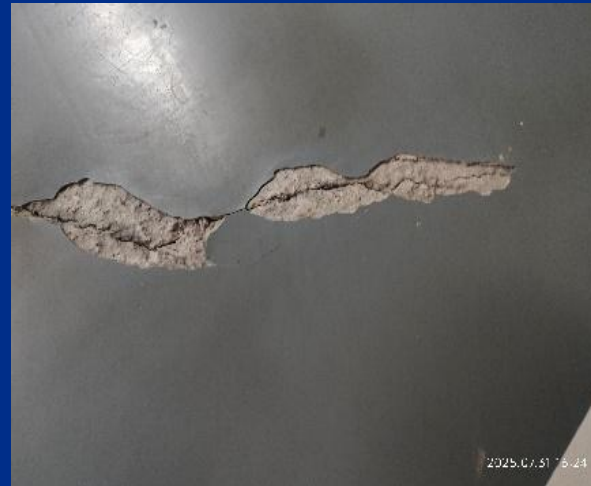
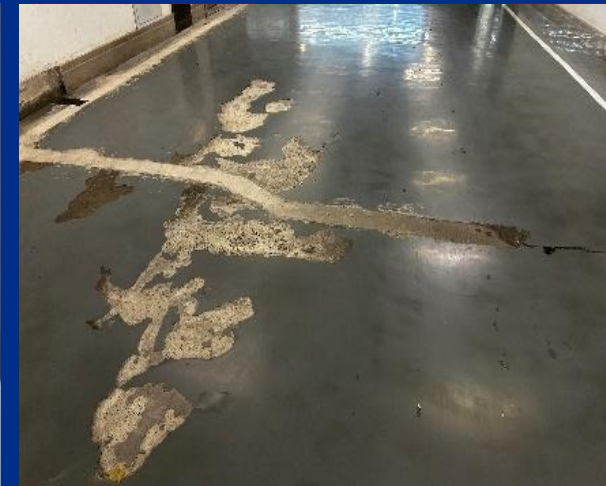
小区地库交付后，大范围出现渗漏水问题，影响正常使用，部分区域已由业主自行维修，但效果不佳。

渗漏水区域伴随环氧地坪破损情况，破损区域不断扩大，严重影响美观与功能。

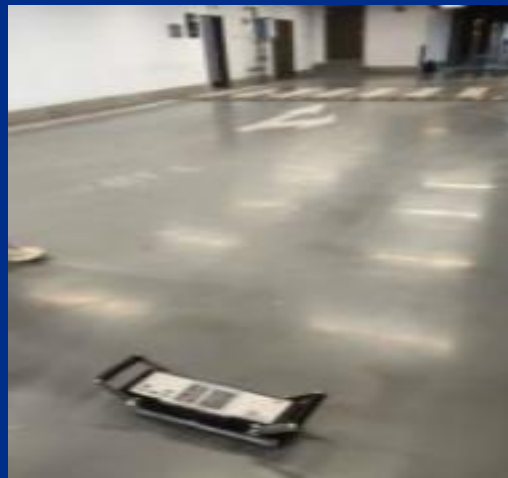
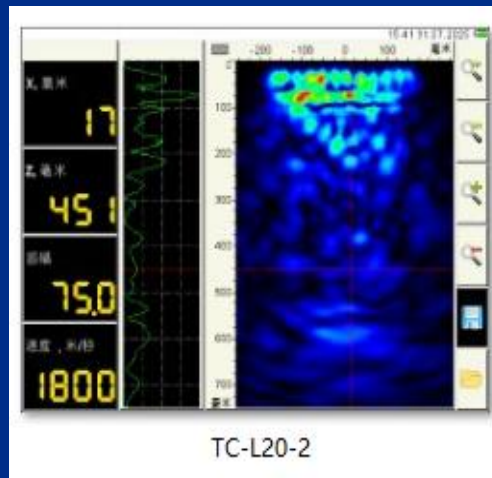
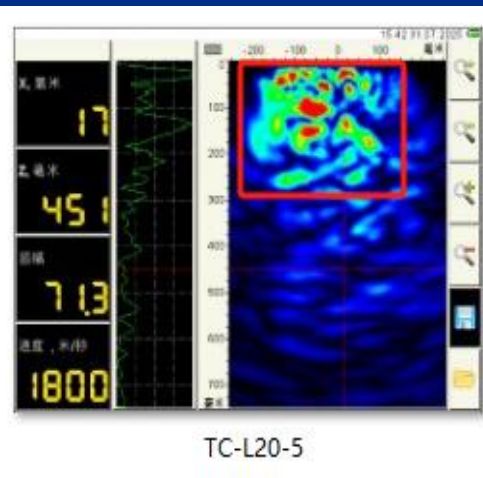
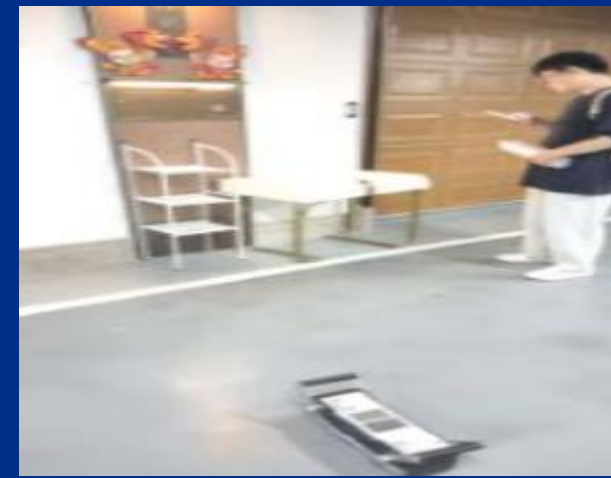
经检测，在多测区发现多处疑似混凝土不密实区域，与渗漏位置高度吻合。

检测发现，混凝土结构局部存在不密实区域，这些区域形成了渗水的快速通道，是导致渗漏水的直接原因。

不密实区域的出现，可能与施工过程中振捣不均、养护不当或材料配合比问题有关，反映出局部施工质量存在缺陷。

对混凝土不密实区域进行高压注浆加固，封堵内部孔隙；对明显裂缝进行扩缝、清理后嵌填止水材料；在此基础上，局部增设防水层，形成多重防护。
